Anhang zum Fahrtbericht

(Überströmung Island-Färöer-Rücken 25.5.-28.6.60)

Wissenschaftliche Geräte und Einrichtungen auf "Anton Dohrn"

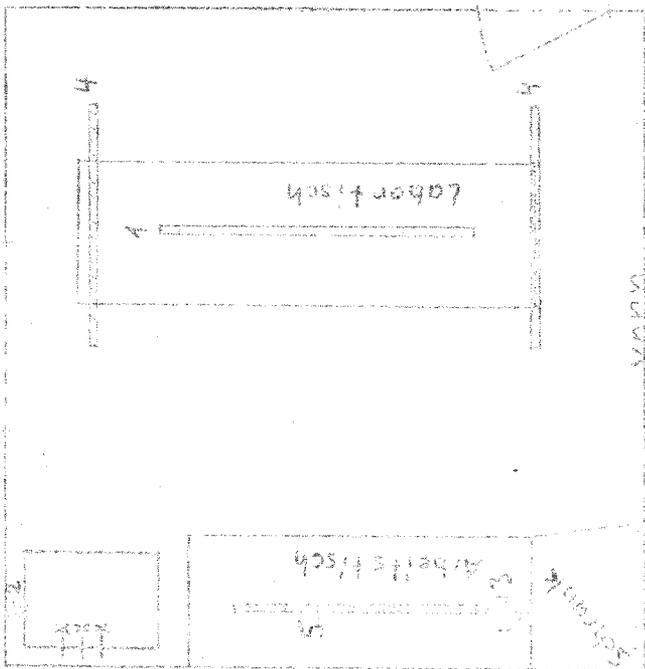
Fischlabor-Beleuchtung

- a) Die Beleuchtungsverhältnisse haben sich nicht nur auf dieser Reise als sehr unzureichend erwiesen. Es wird vorgeschlagen, die eine vorhandene lange Leuchtröhre durch zwei weitere zu ergänzen und die Anordnung so zu treffen, daß eine schattenlose Ausleuchtung des Messtisches und des Arbeitstisches gewährleistet ist (s. Anlage 1).
- b) Der holzerne Arbeitstisch ist durch das Arbeiten mit Fisch von Feuchtigkeit durchtränkt und läßt sich nicht hinreichend sauber halten. Es wird vorgeschlagen, ihn mit einem Resopalbelag abzudecken.
- c) Der kleine Wandschrank an der Außenwand ist hinderlich und überflüssig. Es wird vorgeschlagen, ihn zu entfernen und durch ein offenes, mit Fächern versehenes langes Regal zu ersetzen.
- d) Zur Besserung der Beleuchtungsverhältnisse wird vorgeschlagen, das ganze Labor weiß zu streichen.

Vorhandene Brennstellen, die erhalten  
bleiben sollen.

- 1 Leuchtröhre über Labortisch
- 2 Wandlampe am Ausgang
- 3 Arbeitslampe mit Scheinwerfer

Neu zu installierende Lampen

- 4 Leuchtröhren über Labortisch
- 5 Leuchtröhre über Arbeitstisch

Alle restlichen Lampen können entfernt werden

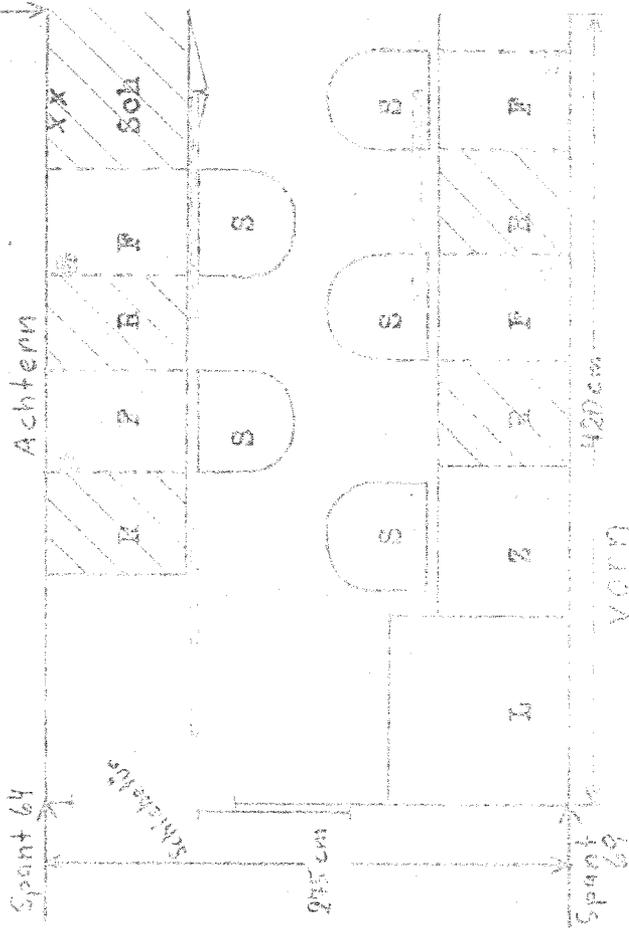
Neuer Arbeitsraum B.B. Grundriß

Die Erfahrungen haben gelehrt, daß bei voller Belegung des Schiffes wie auf dieser Reise, es sehr an Arbeitsraum für Auswertearbeiten mangelt. Es wird vorgeschlagen, die seit 1955

ungenutzte Tiefseetrommel von Bord zu nehmen. Der dadurch freiwerdende Platz im Arbeitsdeck böte die Möglichkeit, einen vielseitig nutzbaren Arbeitsraum an der BB-Seite zu schaffen, ohne daß das Arbeitsdeck dadurch eingeengt wird. Eine Entwurfskizze für die Raumaufteilung ist beigelegt (Anlage 1).
